**CARACTERIZAÇÃO DOS TIPOS DE RISCOS GEOLÓGICOS NO**  
**BAIRRO PORTO D'ANTAS, ARACAJU- SE**

Trabalho de Conclusão de Curso submetido ao  
Departamento de Geologia da Universidade  
Federal de Sergipe para obtenção do título de  
Bacharel em Geologia.

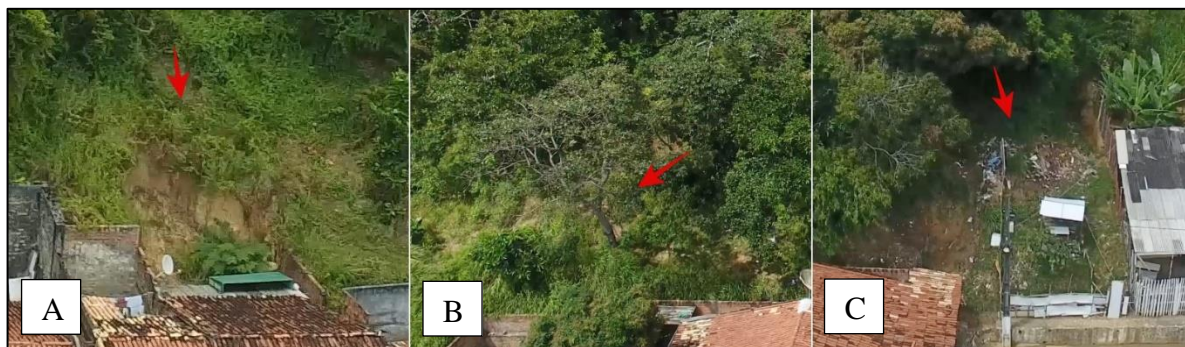
Figura 14: A: Cicatriz de escorregamento no talude de corte. B: Árvore inclinada na encosta atrás das moradias. C: Lixo e entulho dispostos sobre a encosta.

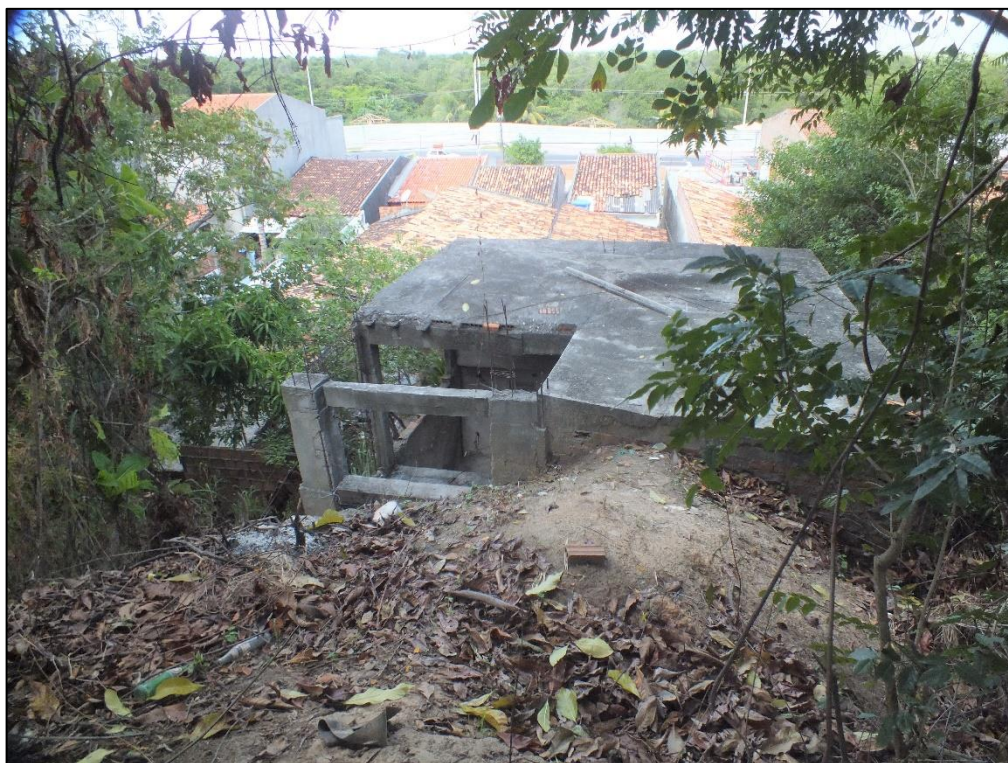
O setor 1 envolve casas de alvenaria situadas na base da encosta, na qual há taludes de aterro e de corte, assim como áreas desmatadas e árvores de médio a grande porte inclinadas. Nos taludes também pode ocorrer cicatriz de escorregamento de grande porte em contato com os fundos dos imóveis (Figura 16), que evidenciam escorregamentos anteriores. Nos fundos das moradias existem marcas de drenagem superficial com condução precária e inadequada que atinge o fundo as casas, estando estas vulneráveis quanto ao impacto direto de água e de escorregamentos de solo.

Figura 16: Cicatriz de escorregamento no talude de aterro atrás dos imóveis.

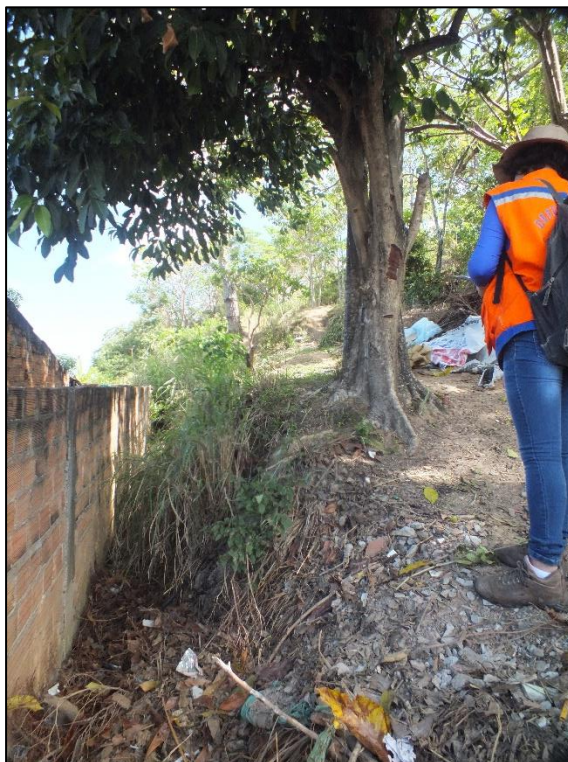
Figura 17: Talude de corte com raízes expostas e árvore de grande porte inclinada que possui cerca de 90° de inclinação, 1,0 m de amplitude e dista 1,0 m do muro de alvenaria flexionado.

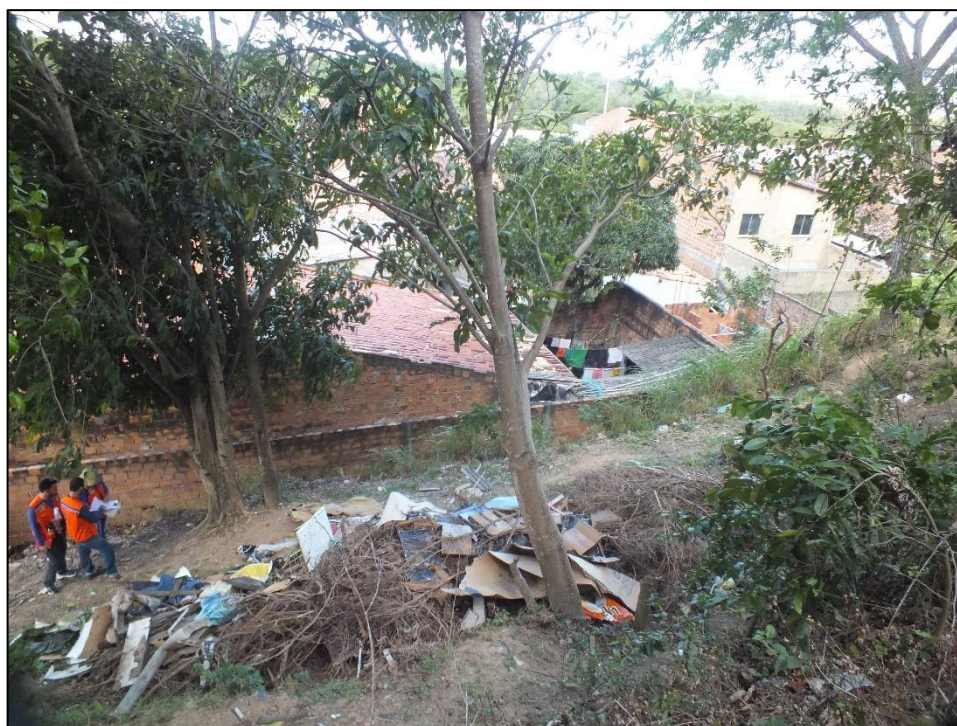
Figura 18: Encosta nos fundos do imóvel com árvores de médio a grande porte inclinadas e lixo e entulho dispostos sobre ela.

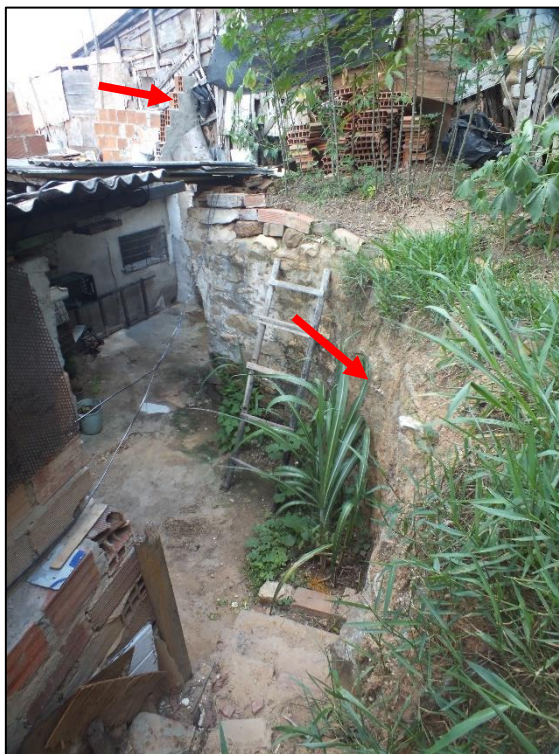
Figura 19: Muro de contenção de pedra parcialmente desmoronado com 2,0 m de altura em contato com a encosta nos fundos do imóvel N°24. Nota-se vegetação rasteira e cultivo de mamoeiro na berma do talude de corte.

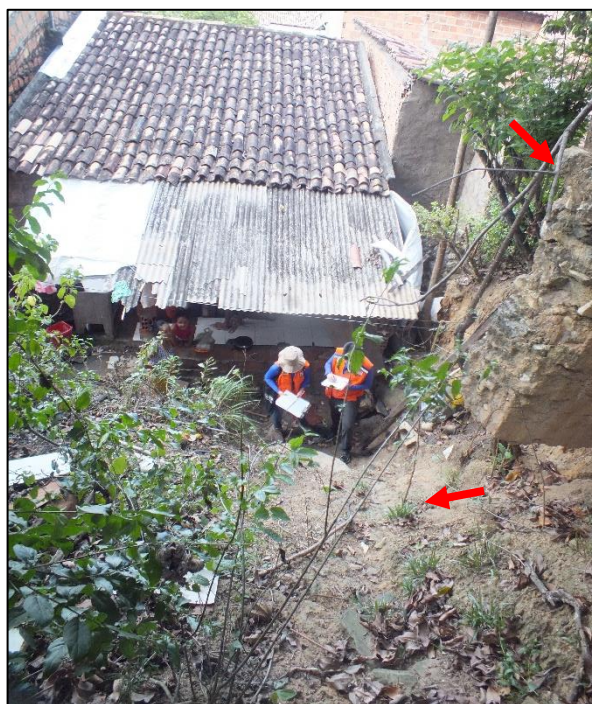
Restos de alicerces em taludes de corte e de aterro no plano superior aos taludes mais próximos das casas sugerem que havia imóveis no pavimento superior (Figura 20).

Figura 20: Cicatriz de escorregamento no talude de aterro nos fundos do imóvel N°44, e parte de alicerce antigo exposto no plano superior da encosta que dista cerca de 4,0 m da moradia.

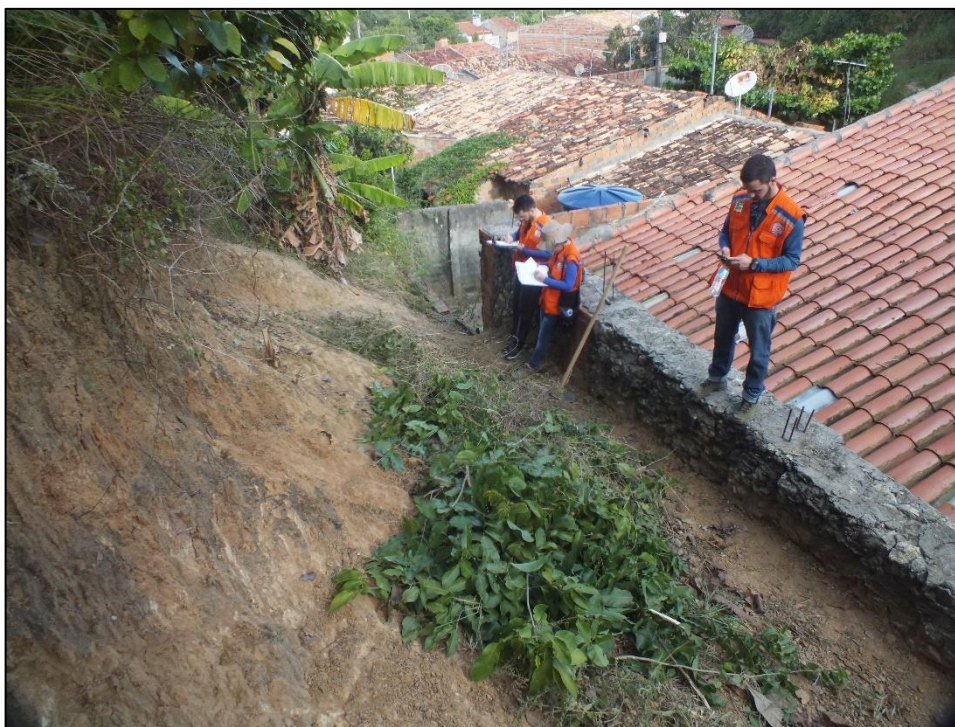
Figura 21: Muro do imóvel N° 52 em contato com talude de corte em solo argiloso, o qual tem inclinação de cerca 60°.

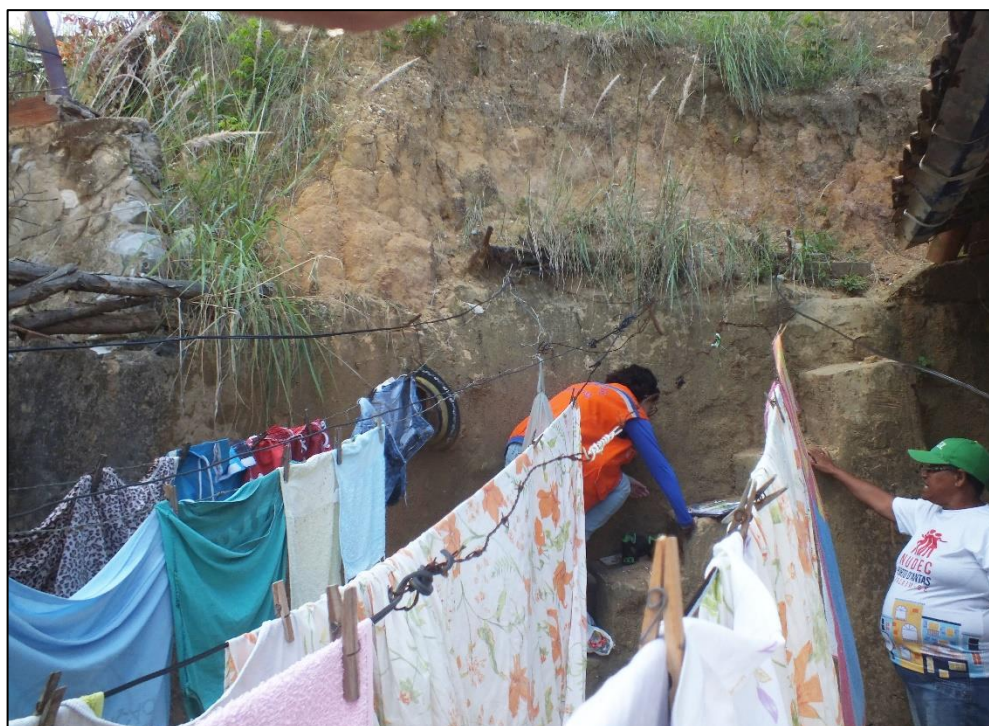
Figura 22: Talude de corte em solo residual arenoso subvertical atrás do imóvel N°28.

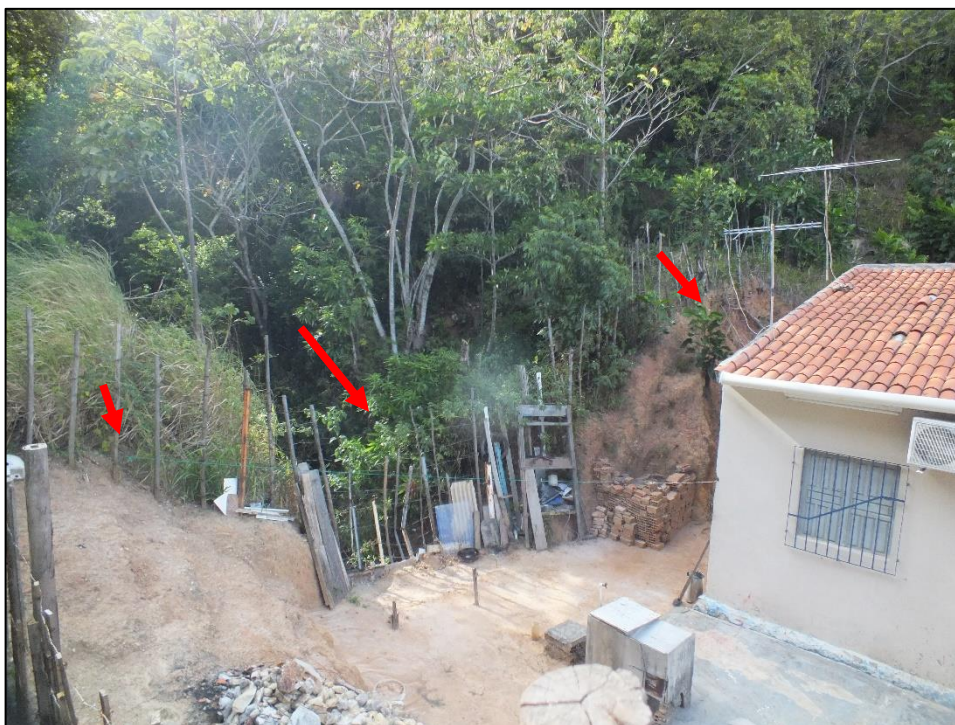
Figura 23: Taludes de aterro e barragem de madeira e entulho no final da Travessa São José.

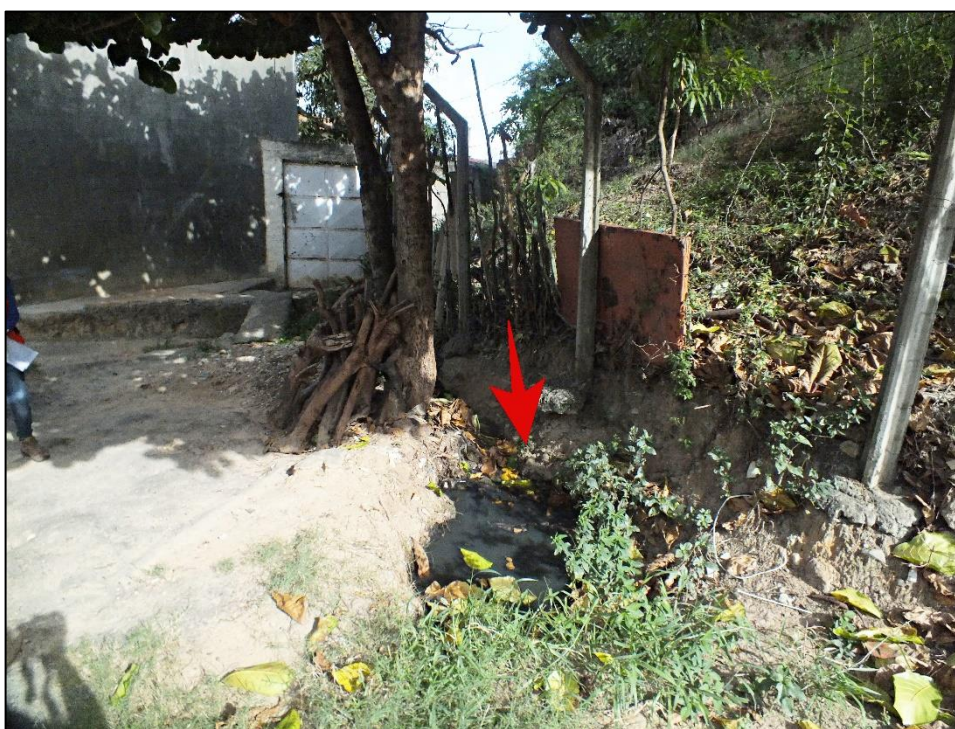
Figura 24: Exposição superficial de esgotamento sanitário na Travessa São José.

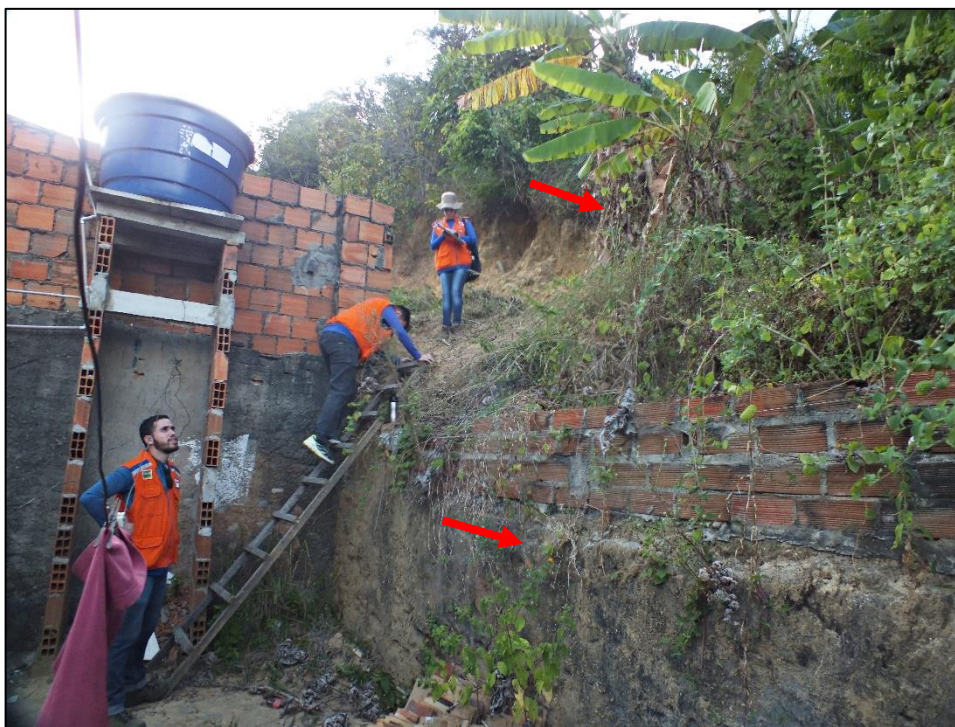
Figura 25: Cultivo de bananeira e muro de contenção misto parcialmente desmoronado atrás no imóvel N°46.

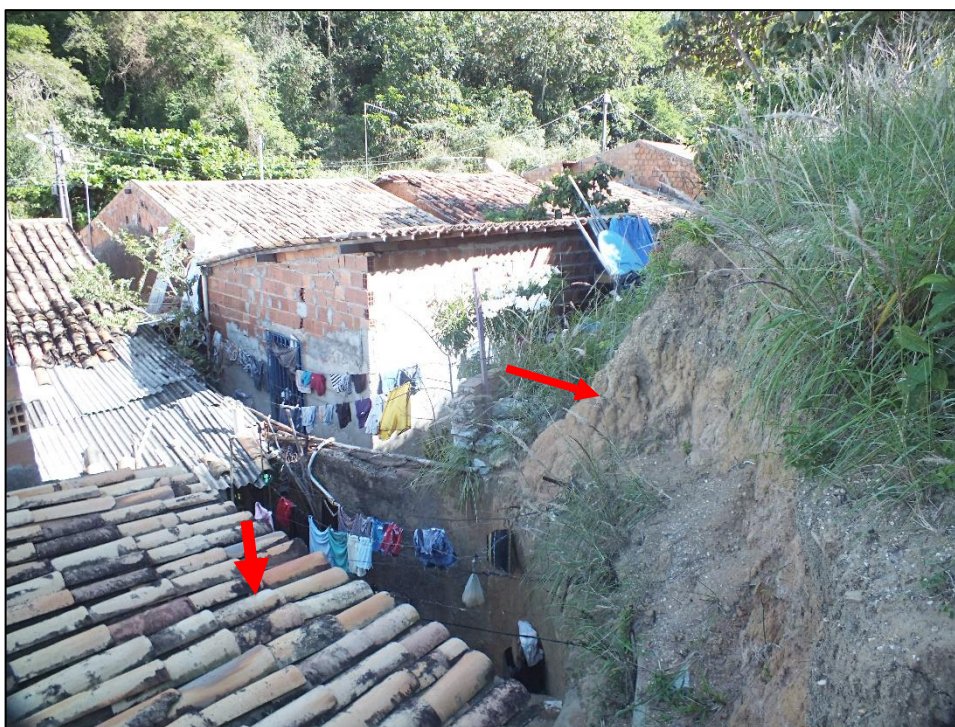
No setor 4, há um quarto de imóvel em situação de risco (Figura 26).

Figura 26: Talude de corte com inclinações entre 80° e 90° e cicatrizes de escorregamentos devido à intervenção antrópica situado acima do quarto do imóvel N° 28 (Setor 4).

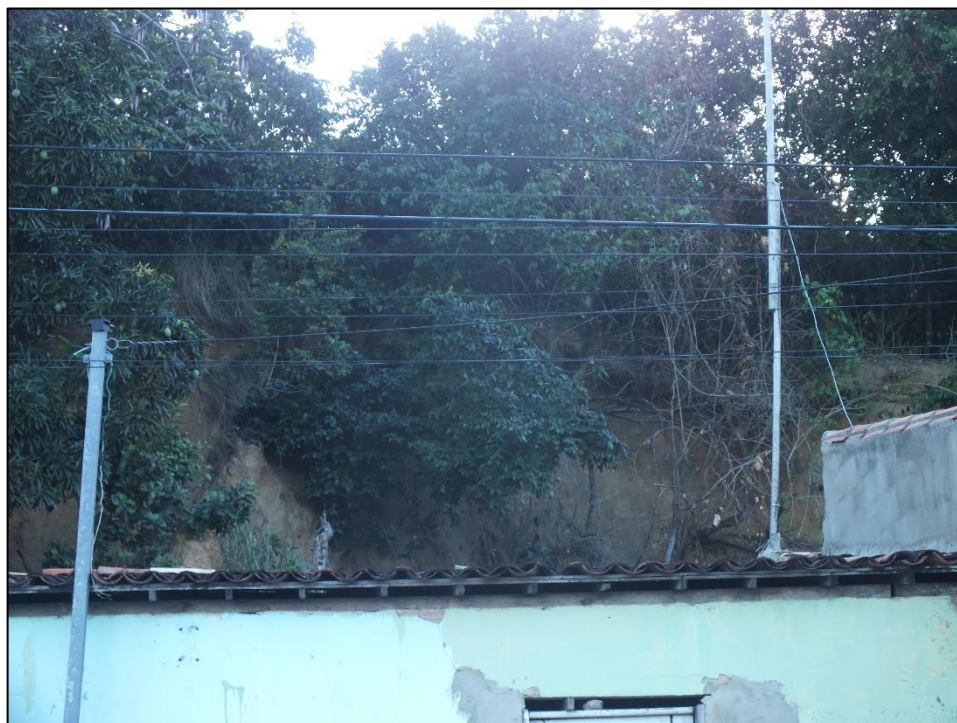
Figura 27: Talude de corte com inclinações entre 80° e 90° e amplitude de cerca 15 m.

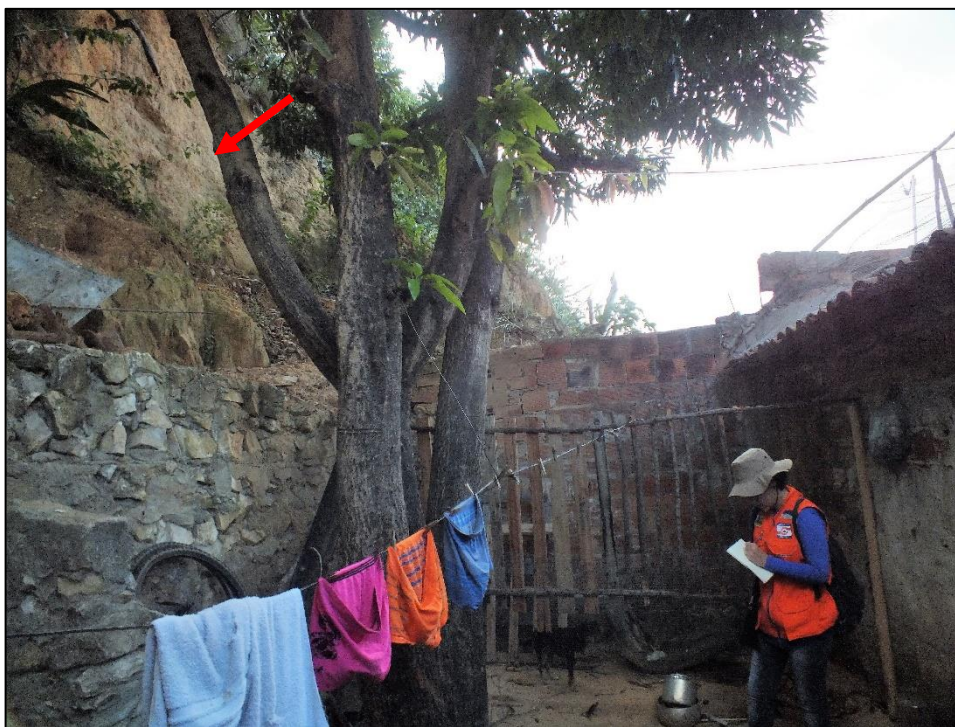
Figura 28: Encosta com cerca de 80° de inclinação atrás do imóvel de N° 70.

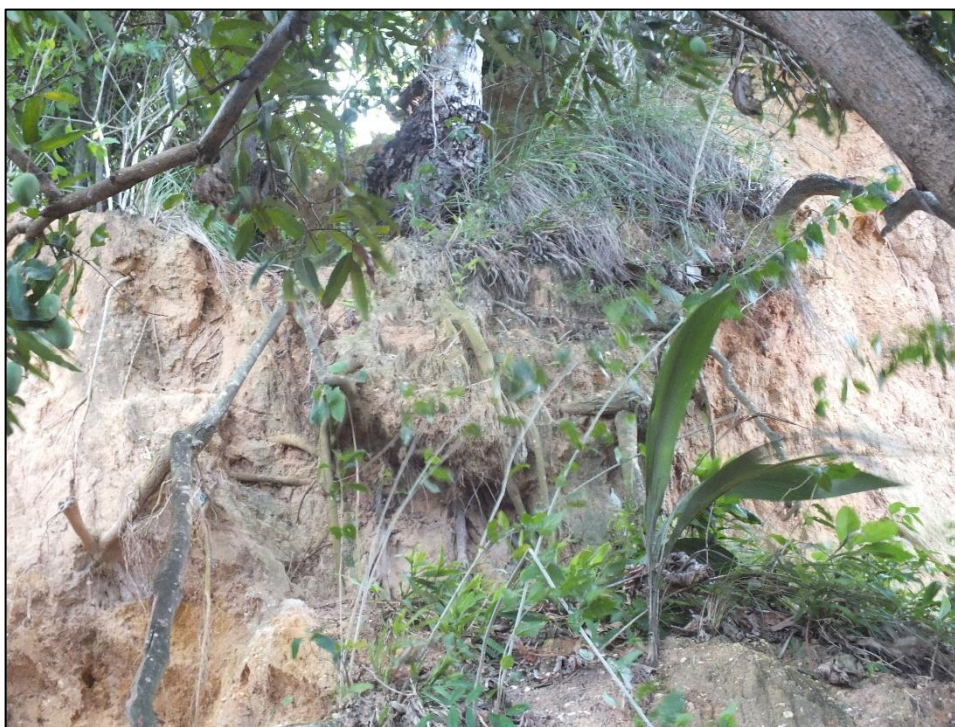
Figura 29: Talude de corte atrás do imóvel N°70 com raízes expostas associadas a cicatriz de escorregamento de grande dimensão.

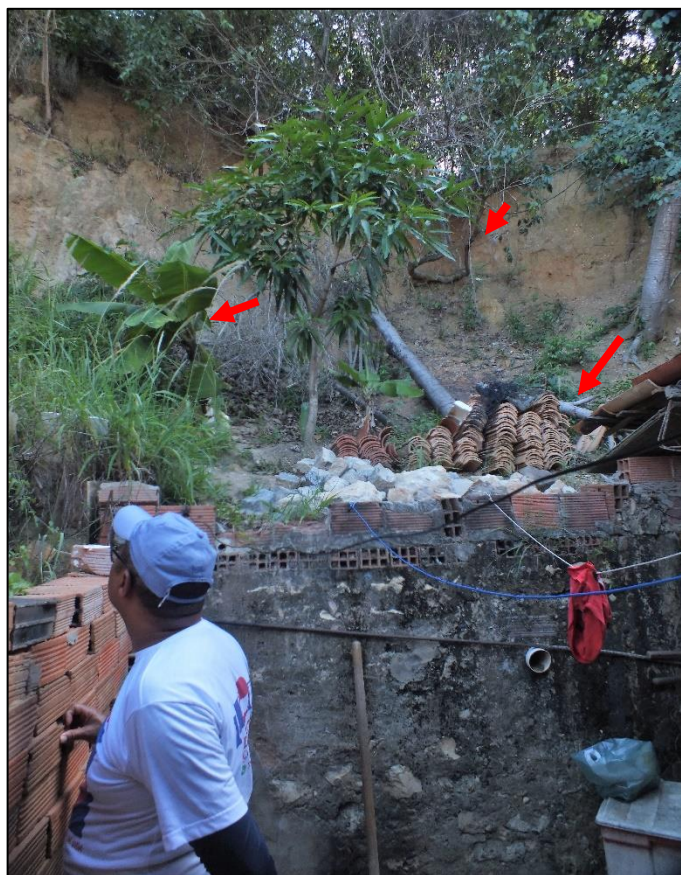
Figura 30: Talude de corte atrás do imóvel N° 80 com bananeiras e entulhos de construção na base (setas vermelhas). Presença de árvores inclinadas associadas a cicatriz de escorregamento na meia encosta (setas vermelhas). Muro de contenção misto de pedra e alvenaria, este último um pouco flexionado à esquerda da foto.

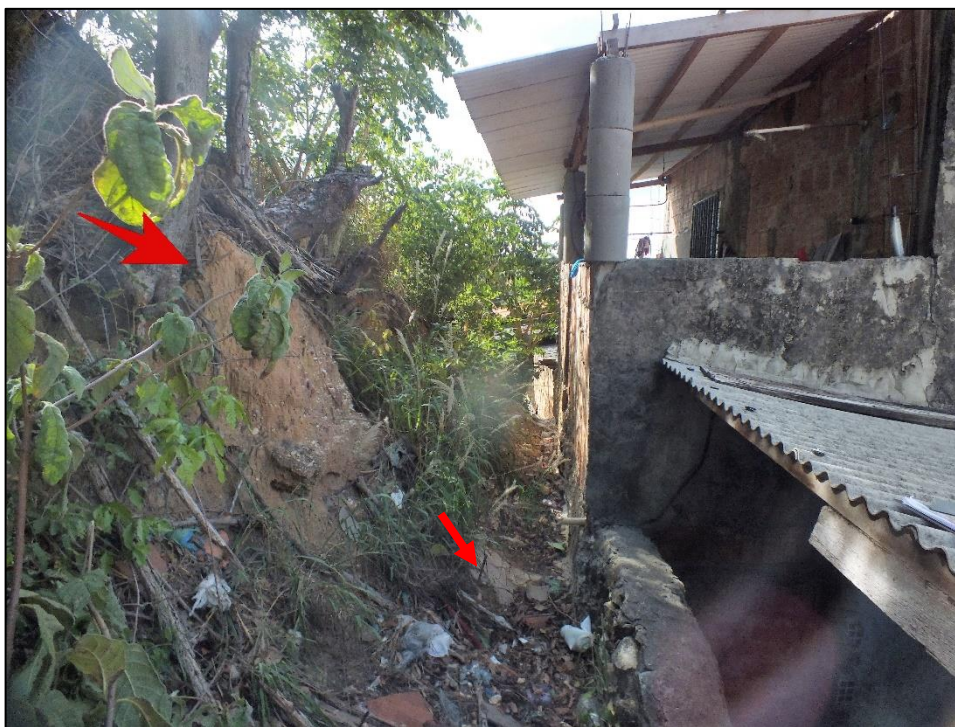
Figura 31: Talude de corte em solo residual com 80° de inclinação e árvores inclinadas, o qual dista de 1,0 a 2,0 m do muro dos imóveis N°102 e N°108. Sobre a base do talude há lixos lançados.

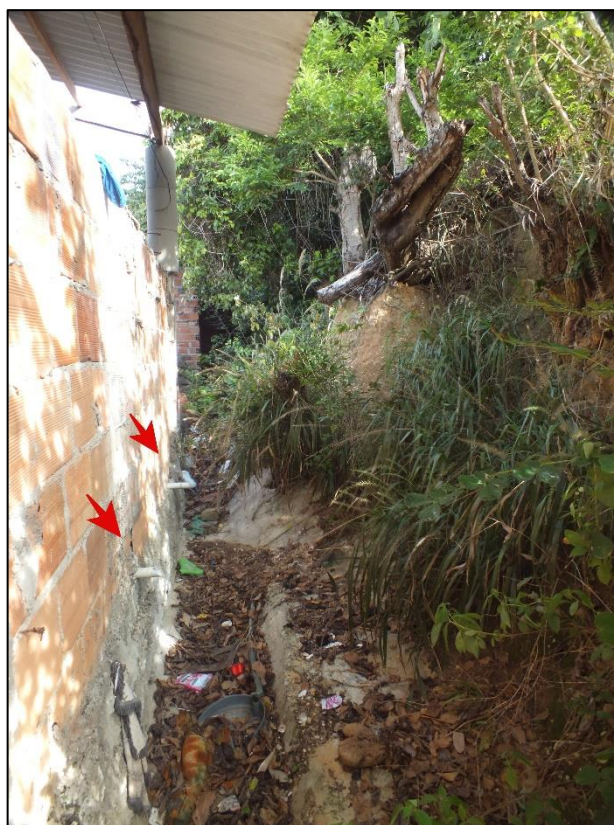
Figura 32: Lançamento de água servida na encosta atrás do imóvel N°108.

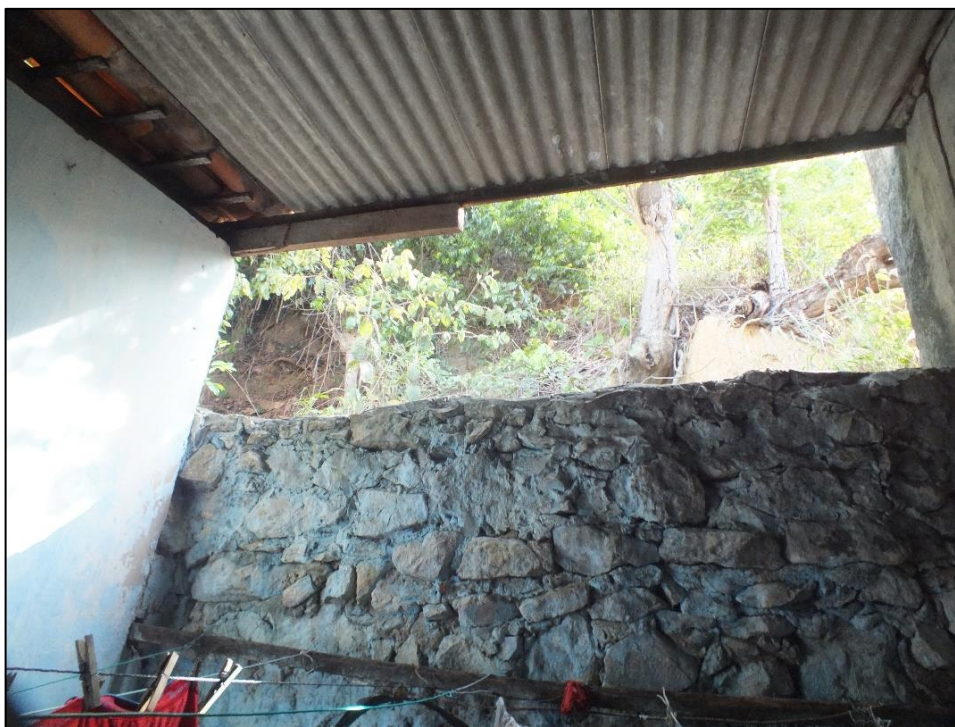
Figura 33: Muro de contenção de pedra do imóvel N120°.

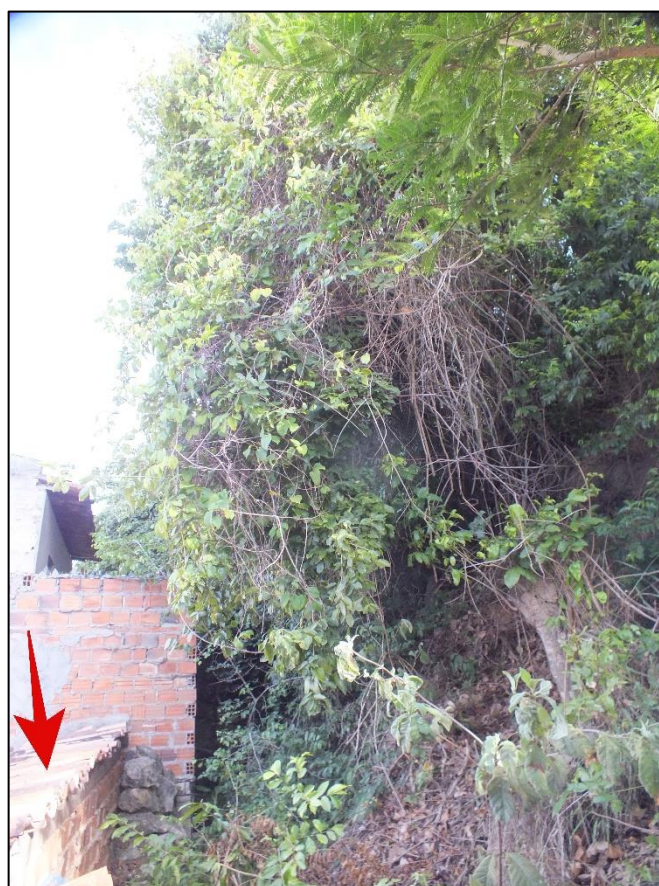
Em contato com a encosta se situa quarto de imóvel em situação de risco (Figura 34).

Figura 34: Quarto do imóvel N°102 em risco. Nota-se árvores inclinadas no sentido do quarto.

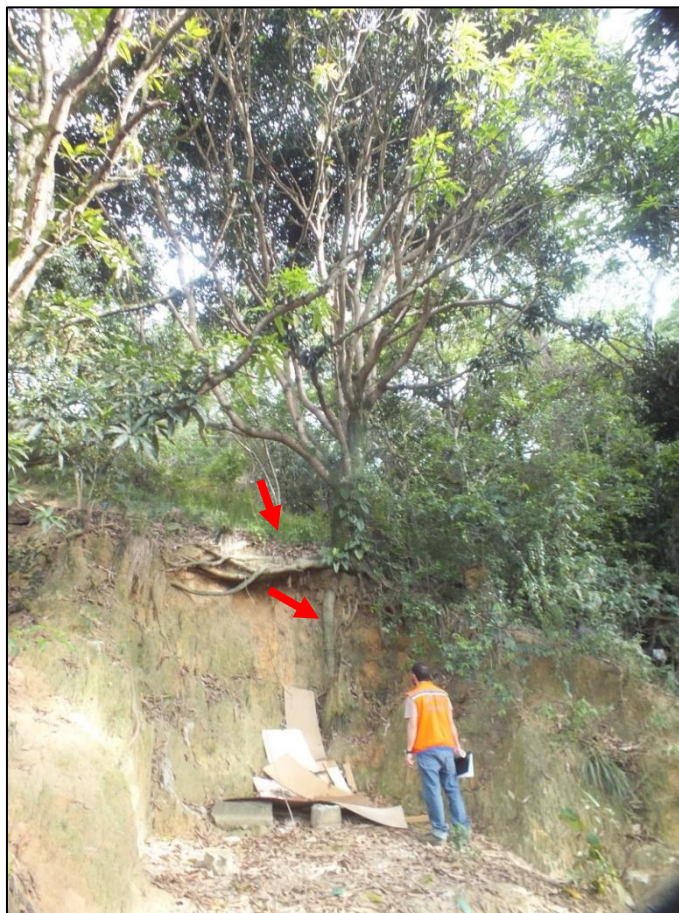
Figura 35: Talude de corte subvertical em solo residual com 4,0 de amplitude que dista em média de 8,0 m dos imóveis. Árvore de grande porte inclinada com raízes expostas sobre o talude. (setas vermelhas).

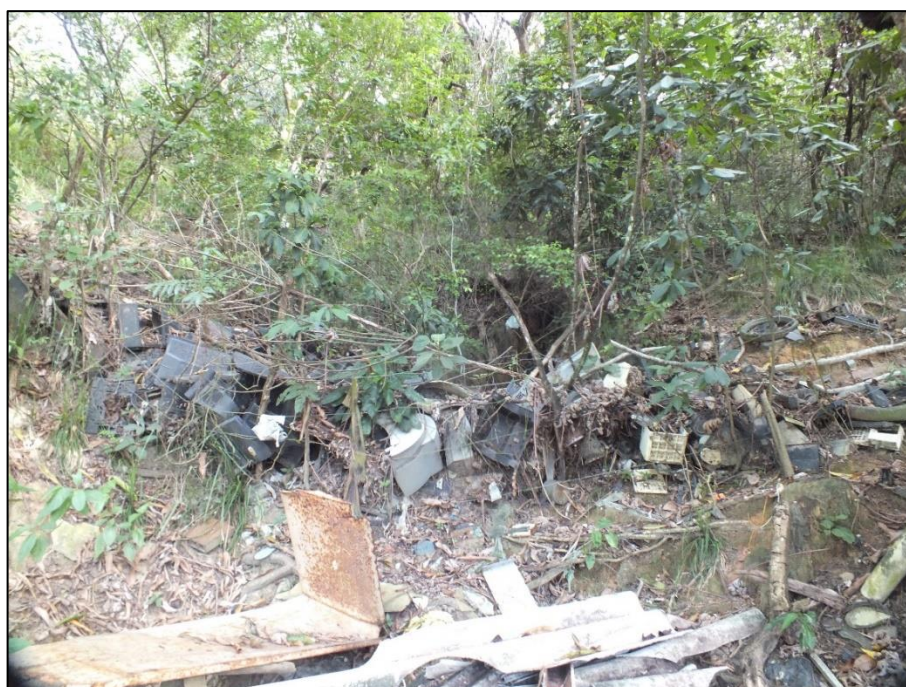
Figura 36: Barragem construída com entulhos.

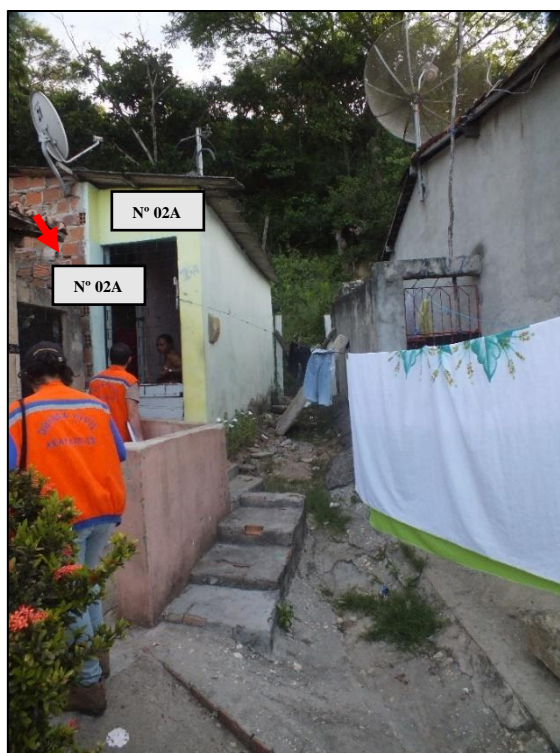
Figura 37: Frente da drenagem que escoar para a Rua José Viera Neto.

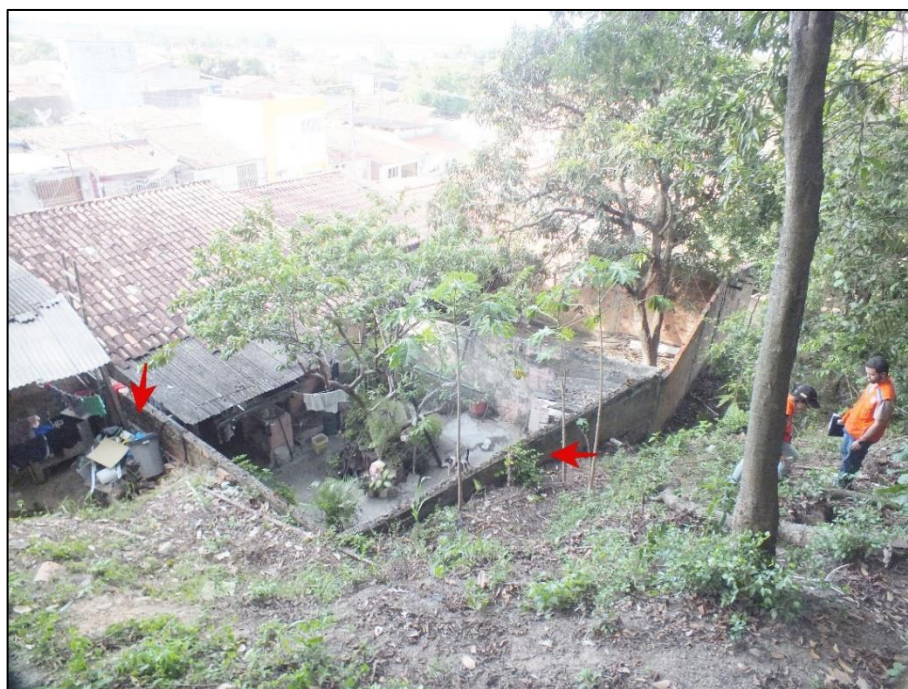
deixando estas ainda mais vulneráveis quanto aos efeitos de uma movimentação de massa do talude. (Figura 38 e 39).

Figura 38: Muro flexionado do imóvel N°02 sendo pressionado por talude de aterro com 20° de inclinação. Entulhos dispostos sobre a base do aterro.

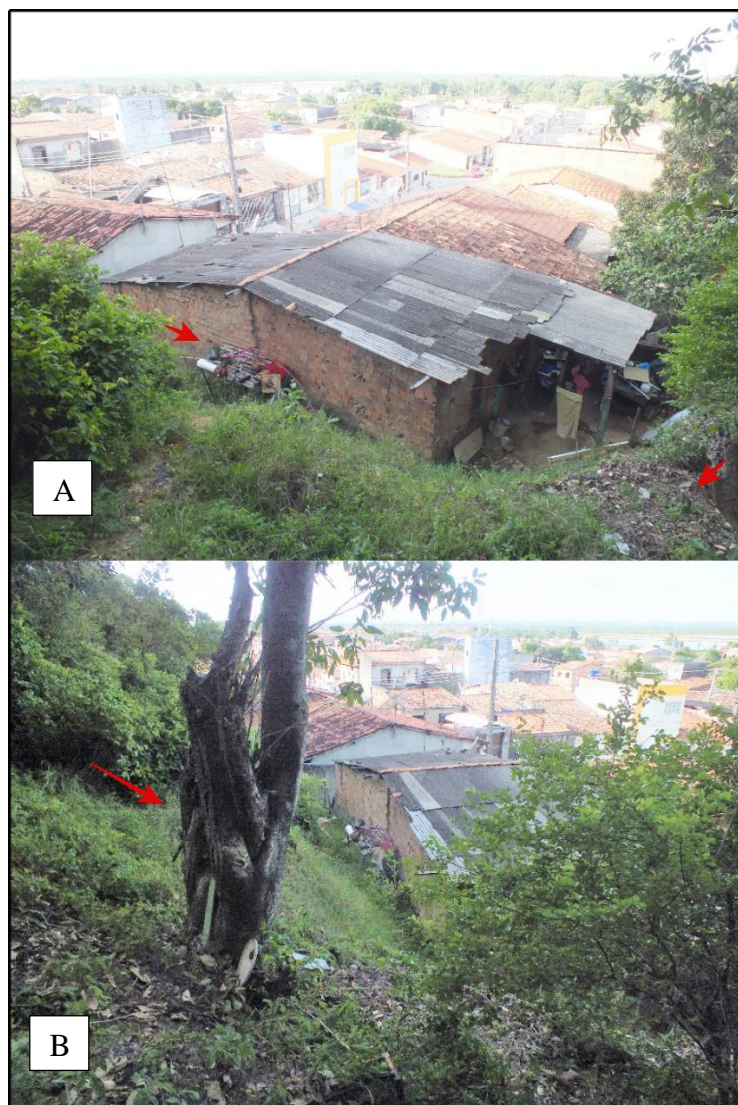
Figura 39: A: Muro do imóvel N°02A flexionado, o qual está sendo pressionado pela encosta e por entulhos. B:Árvore de médio porte inclinada sobre o topo do talude.

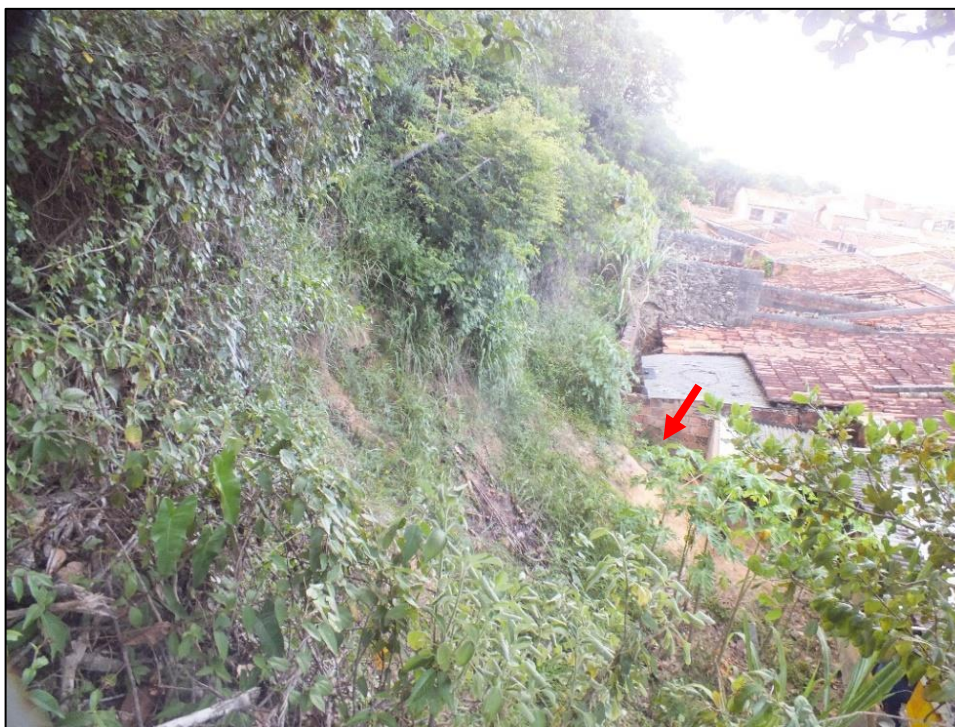
Figura 40: Talude de corte de cerca 60° de inclinação com grande cicatriz de escorregamento atrás das moradias.

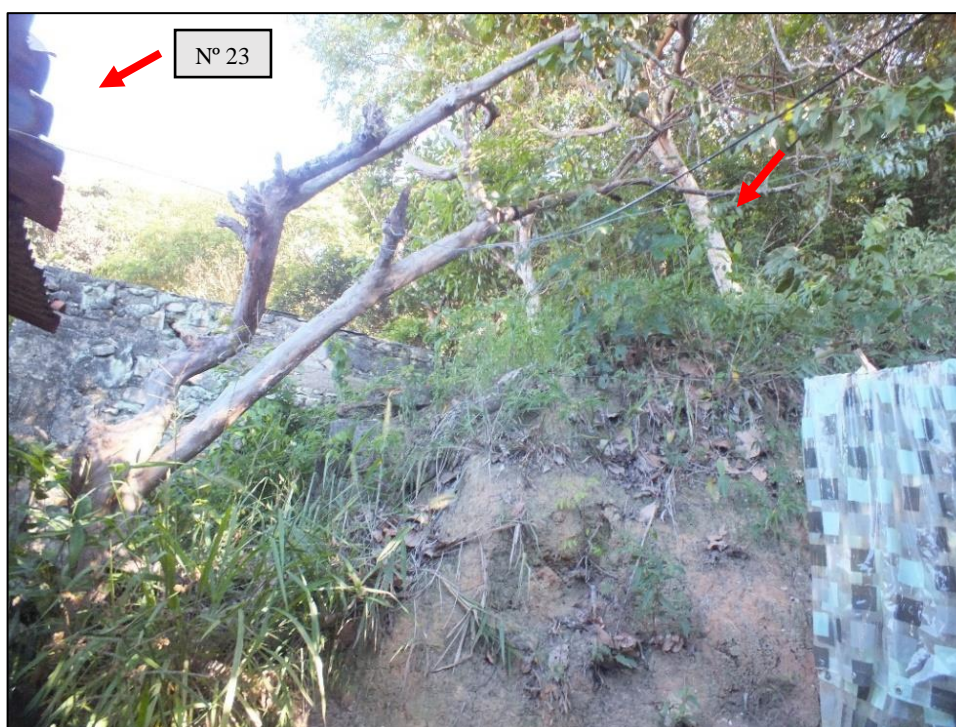
Figura 41: Árvores de médio porte inclinadas sobre talude de aterro com inclinação entre 80° e 90° nos atrás do imóvel Nº 23.

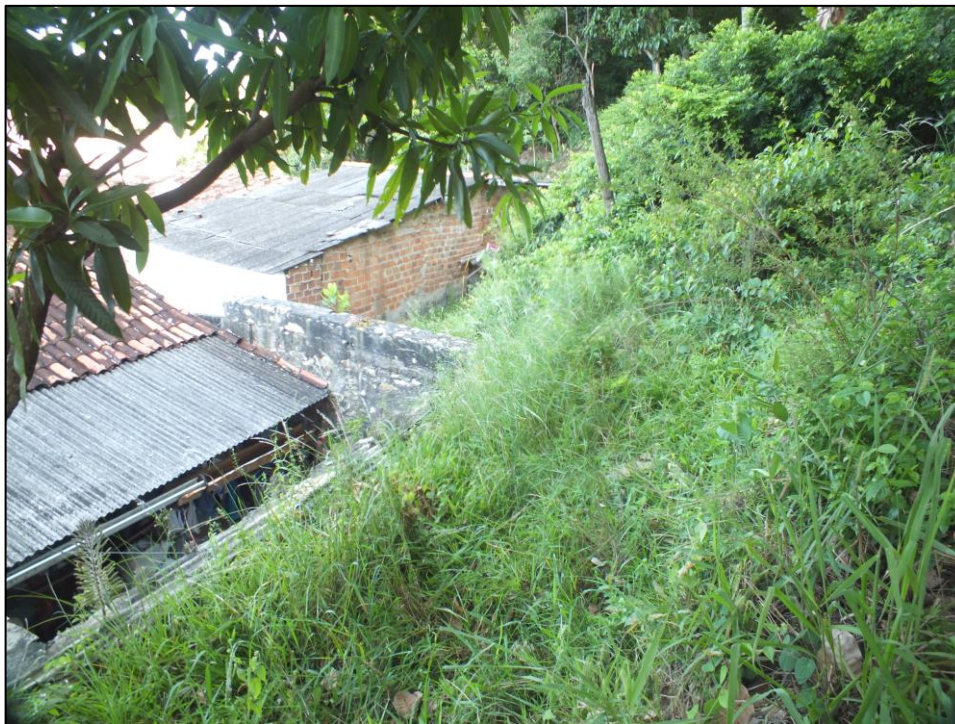
Figura 42: Encosta com cerca de 45° de inclinação em contato com muro do imóvel N°03.

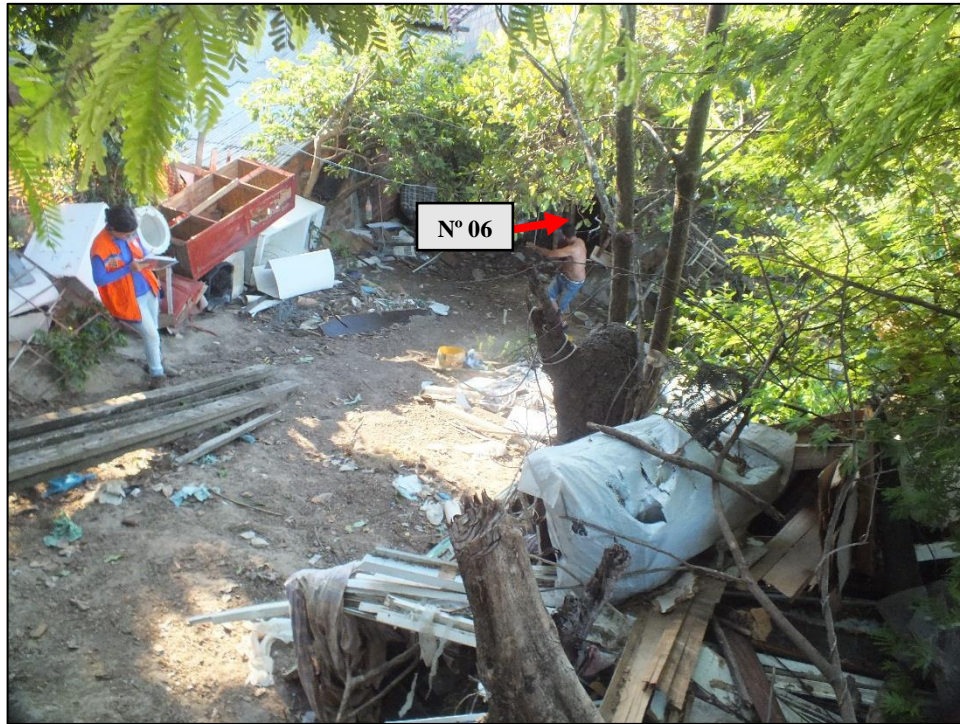
Figura 43: Lixo e entulho de grandes dimensões sobre o corte de aterro na lateral do imóvel Nº06.

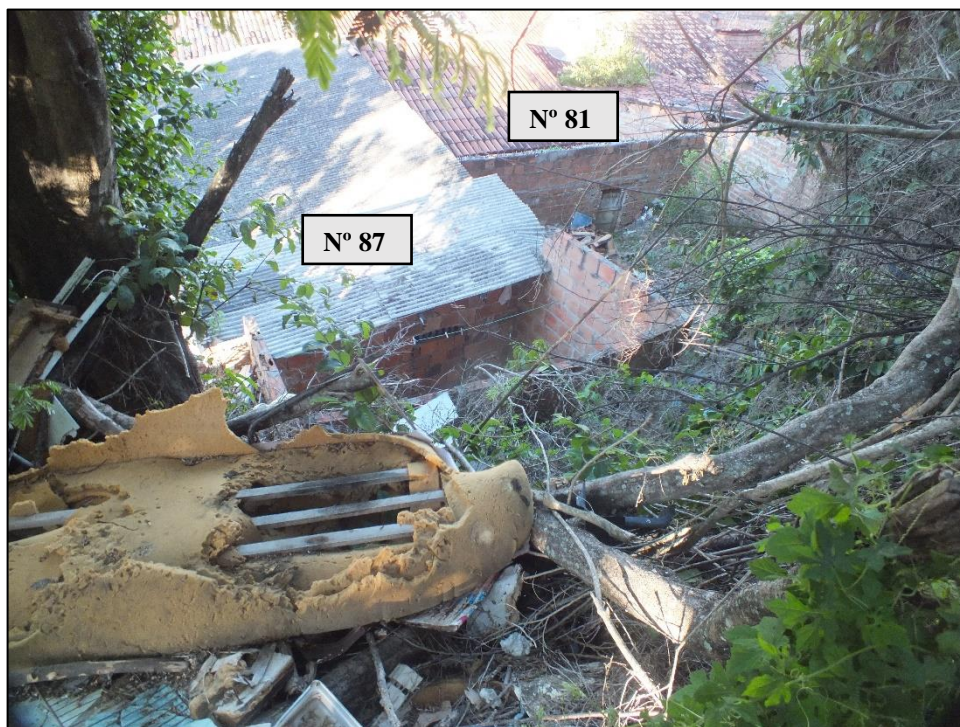
Figura 44: Barragem construída com lixo e entulho.

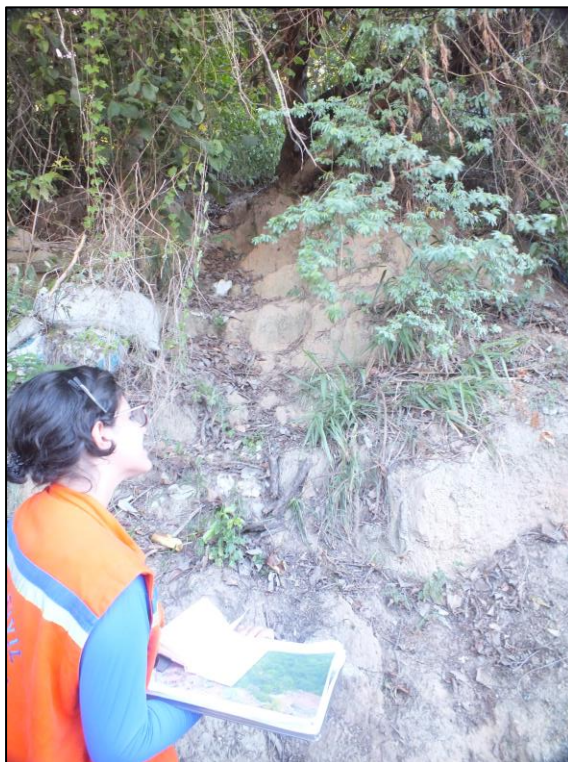
Figura 45: Talude de aterro atrás do imóvel N°65 com mais de 60° de inclinação pelo qual escoam muita água durante chuvas intensas.

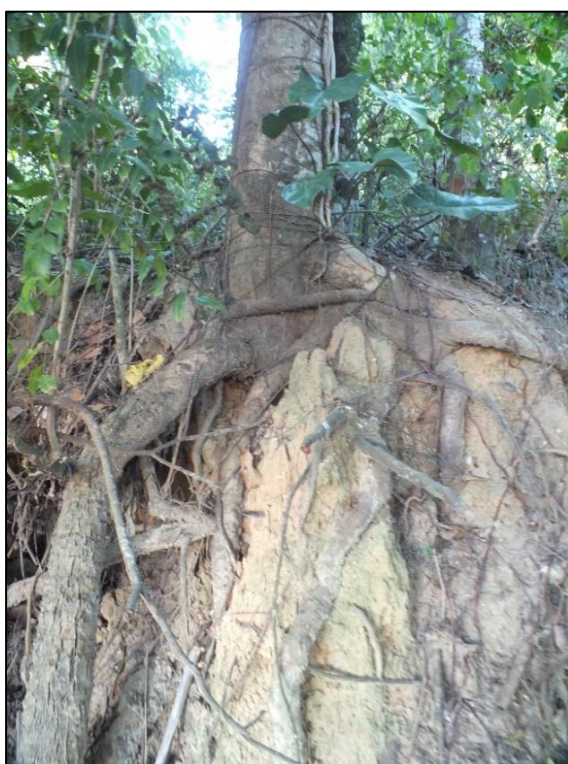
Figura 46: Árvore de grande porte (cajueiro) inclinada e com raízes expostas com risco de queda na encosta atrás do imóvel N°55.

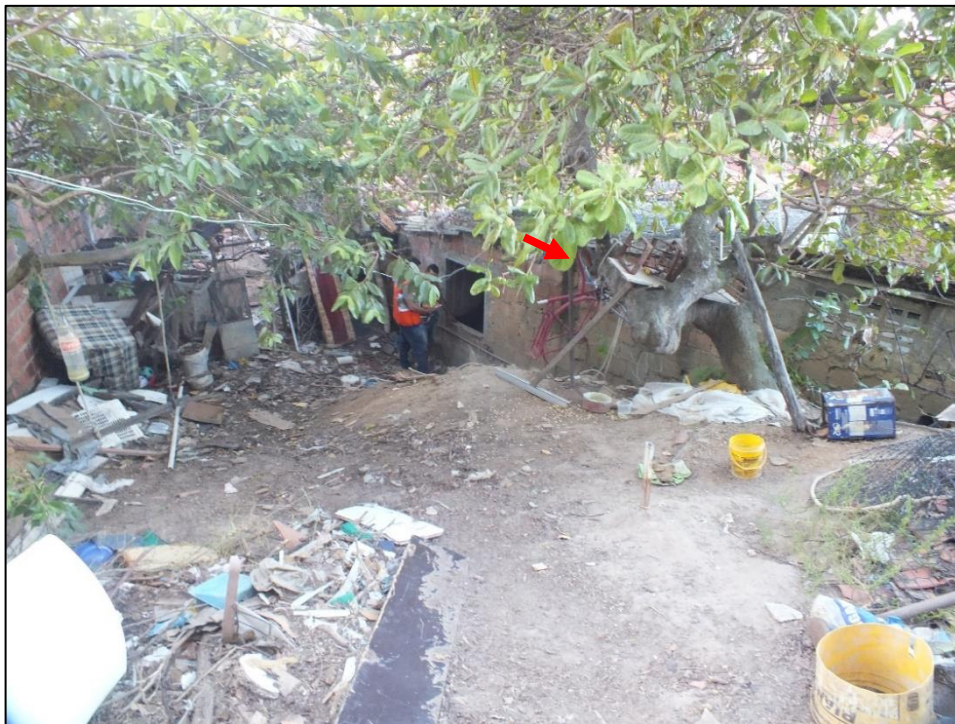
A maioria das moradias tem muro de contenção de alvenaria e estão em contato com a encosta, havendo uma exceção de imóvel que não possui muro de contenção (Figura 47). A maioria dos muros possui estrutura danificada, podendo estar flexionados ou desmoronados e úmidos (Figura 48). A altura destes varia de 0,5 a 4,0 m, que são consideravelmente baixas para a amplitude dos taludes. Este detalhe em conjunto com todas as feições de instabilidade aqui descritas aumenta a vulnerabilidade das casas quanto aos efeitos de uma movimentação de massa.

Figura 47: Lateral do imóvel N°06 sem muro de contenção onde há árvore de grande porte (cajueiro) inclinada.

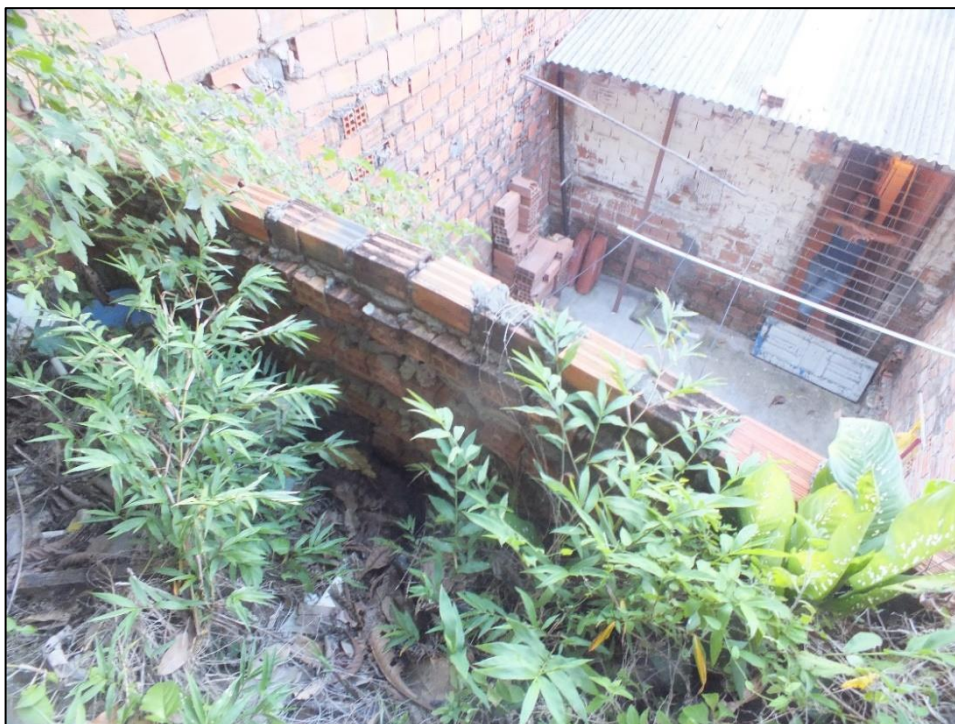
Figura 48: Muro de contenção de alvenaria flexionado e úmido atrás do imóvel N°55. O talude de aterro está escorregado e pressionando o muro.
